**Villeneuve  
d'Ascq**

# Restauration de l'église Saint-Pierre de Flers-Bourg

Un diagnostic réalisé en **2016** par le **cabinet d'architecte E. Sintive** a permis de mieux appréhender les problématiques de l'église liées majoritairement à l'**humidité**. Les remontées par capillarité et infiltrations d'eau provoquées par une **mauvaise étanchéité de la toiture** sont aggravées par de nombreux **ragréages et joints en ciment** qui endommagent les pierres de mauvaise qualité.

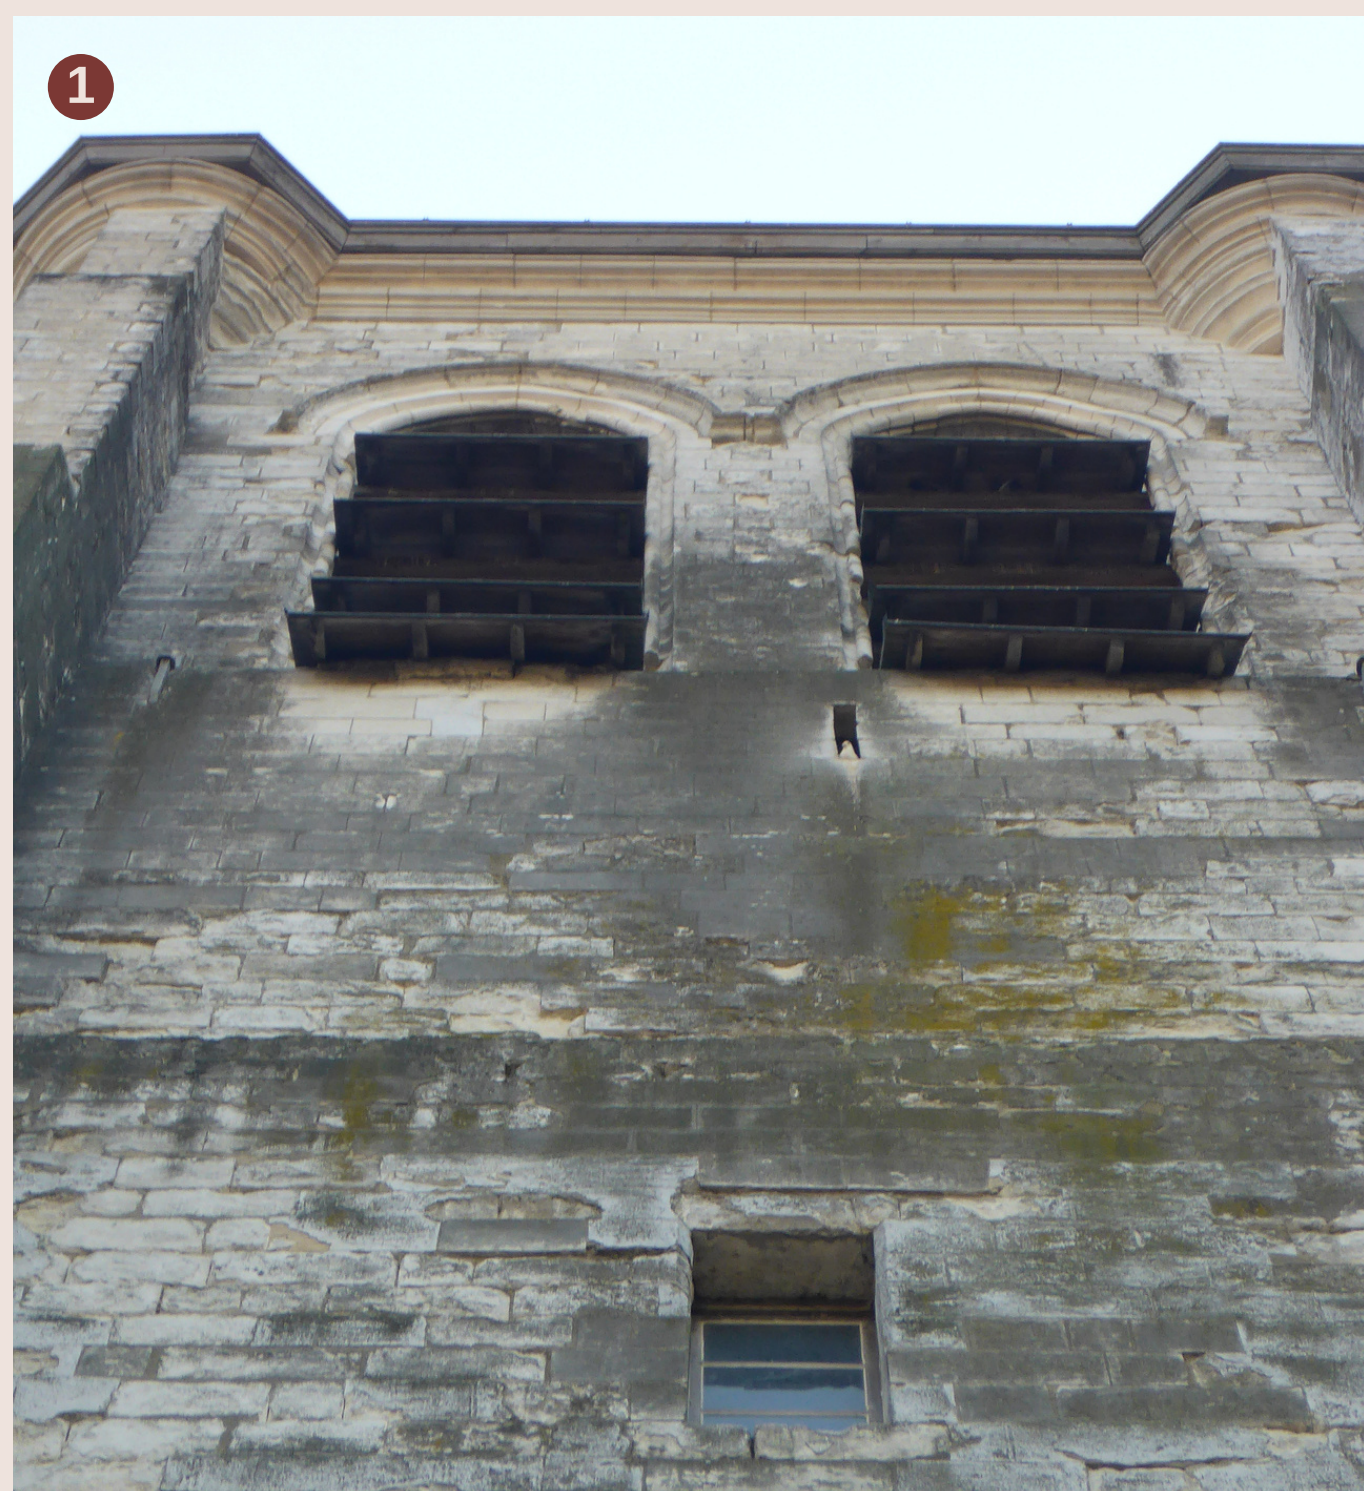
Les maçonneries sont sujettes à de nombreux désagréments tels que l'humidité, le vent, la pollution biologique et atmosphérique **1**.

La présence de greffes et de bouchons de ragréages issus de **restaurations antérieures** entrave la bonne lisibilité de l'édifice et les pierres de Lezennes deviennent desquamées et pulvérulentes.

**1** Trace de pollution atmosphérique (croutes noires) et microbiologique (dépôts verts)

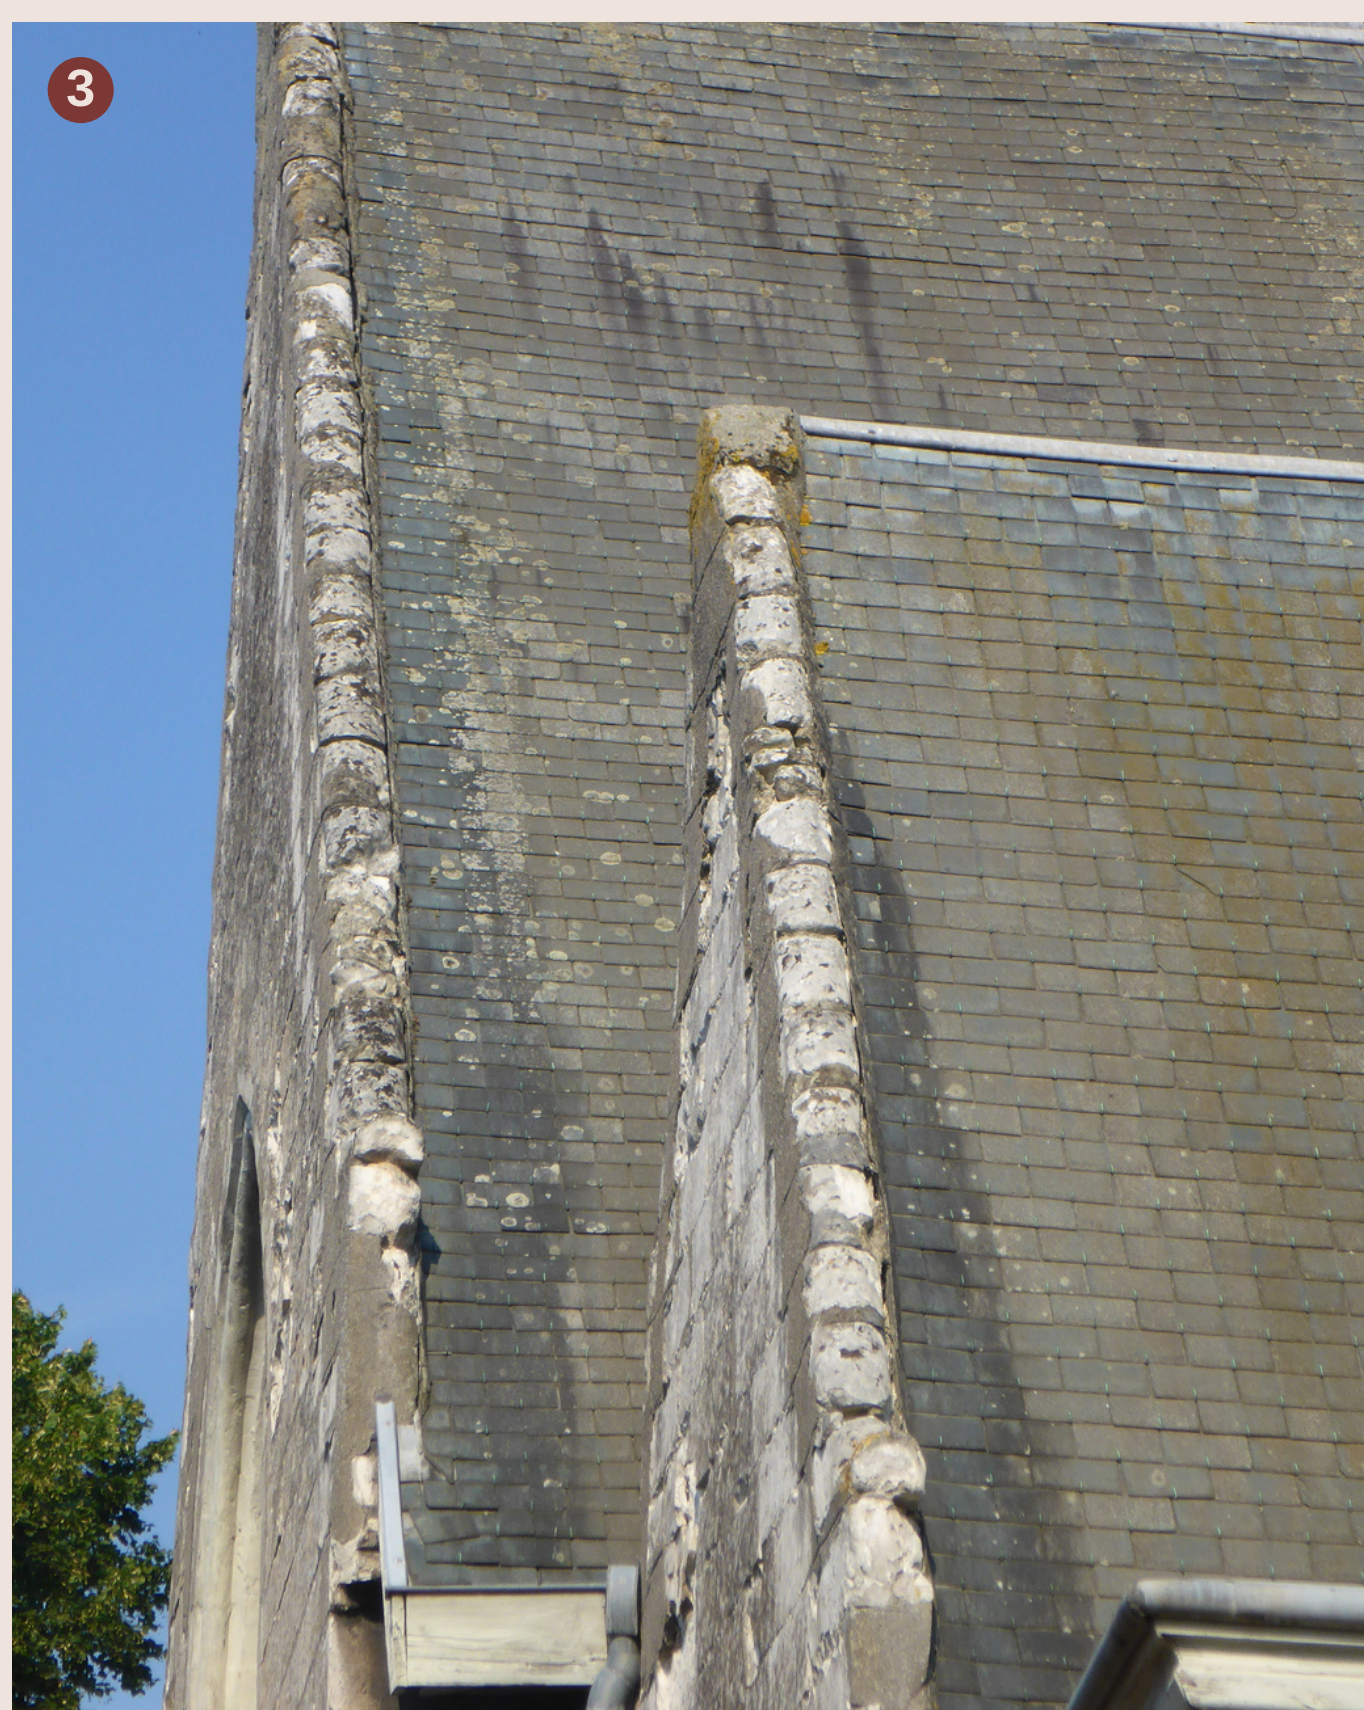
Les systèmes d'évacuation des eaux pluviales sont vétustes et inesthétiques, ils causent des problèmes d'étanchéité. Il y a plus généralement des désordres au niveau des versants en ardoises, des faitages et des arêtiers. Les ardoises sont colonisées par des **mousses**, certaines manquent où sont lacunaires notamment au niveau des arêtiers favorisant les infiltrations d'eau. Les solins en zinc sont mal exécutés **3** et les bardelis sont défailants au niveau des contreforts et du transept.

**3** Transept façade sud : absence de solin entre la couverture et le mur pignon en pierre

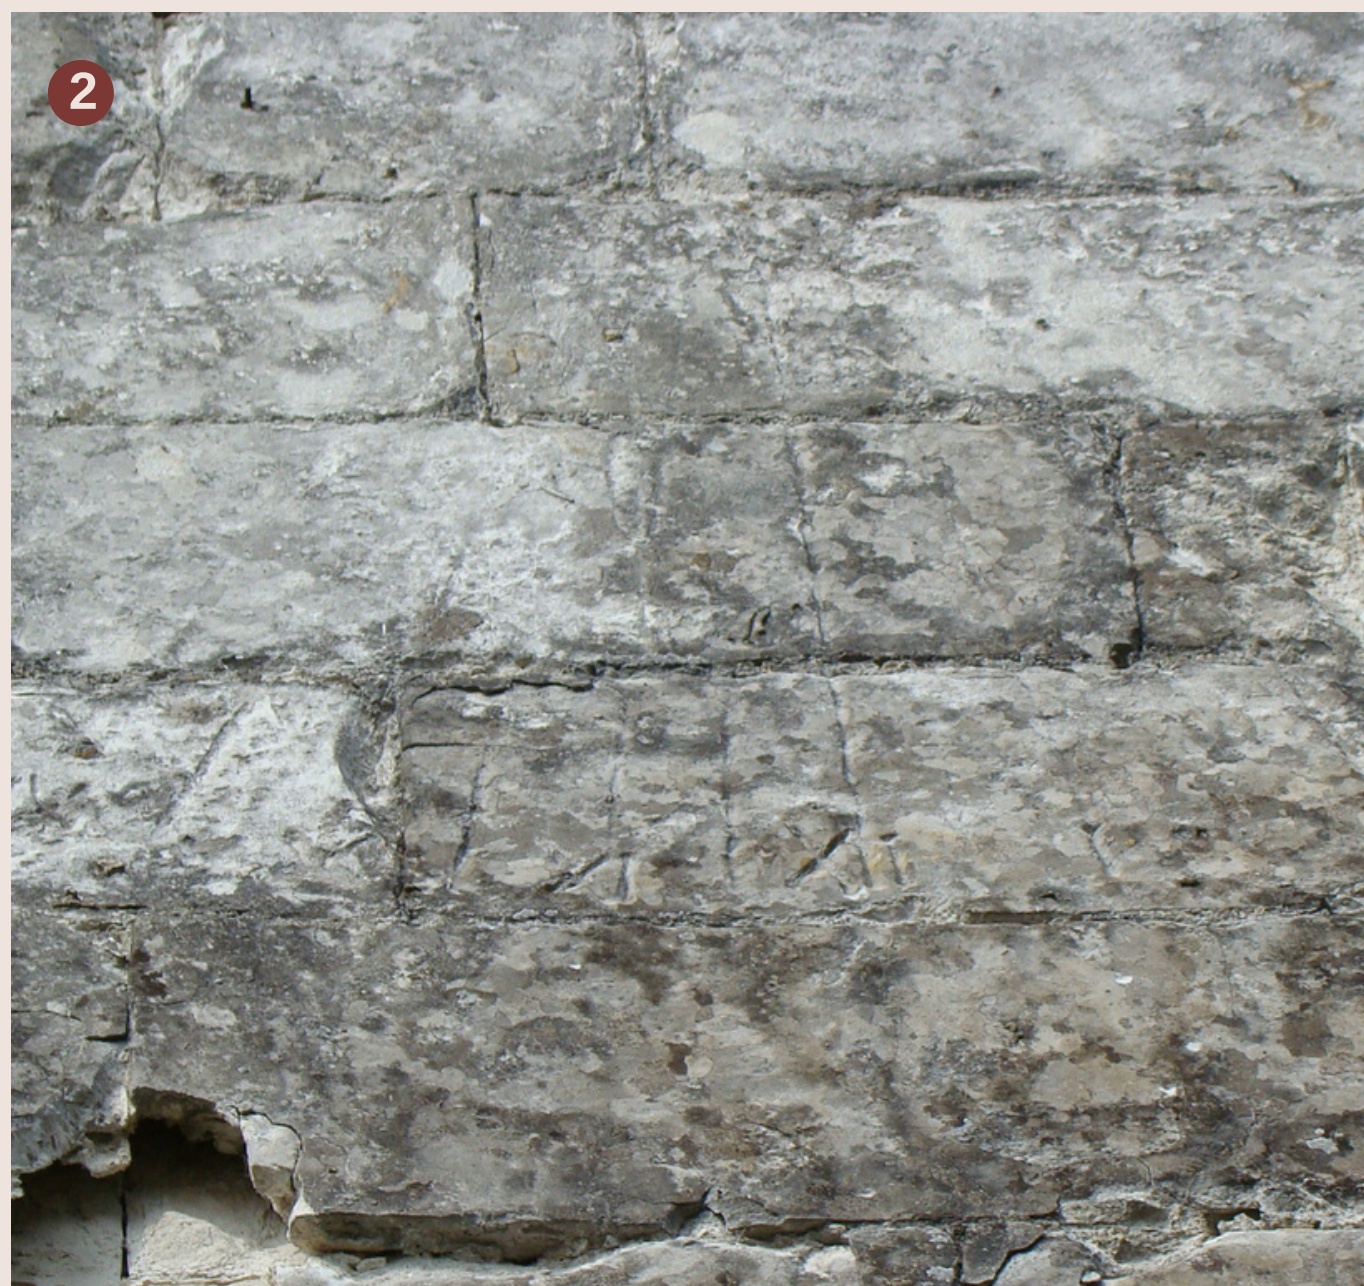
Le **cadran solaire** autrefois visible sur le mur pignon côté sud risque de disparaître **2**. Les inscriptions sont incomplètes, les lignes d'heures ont disparu et le stylet est manquant.

**2** Traces de l'ancien cadran solaire en cours de disparition

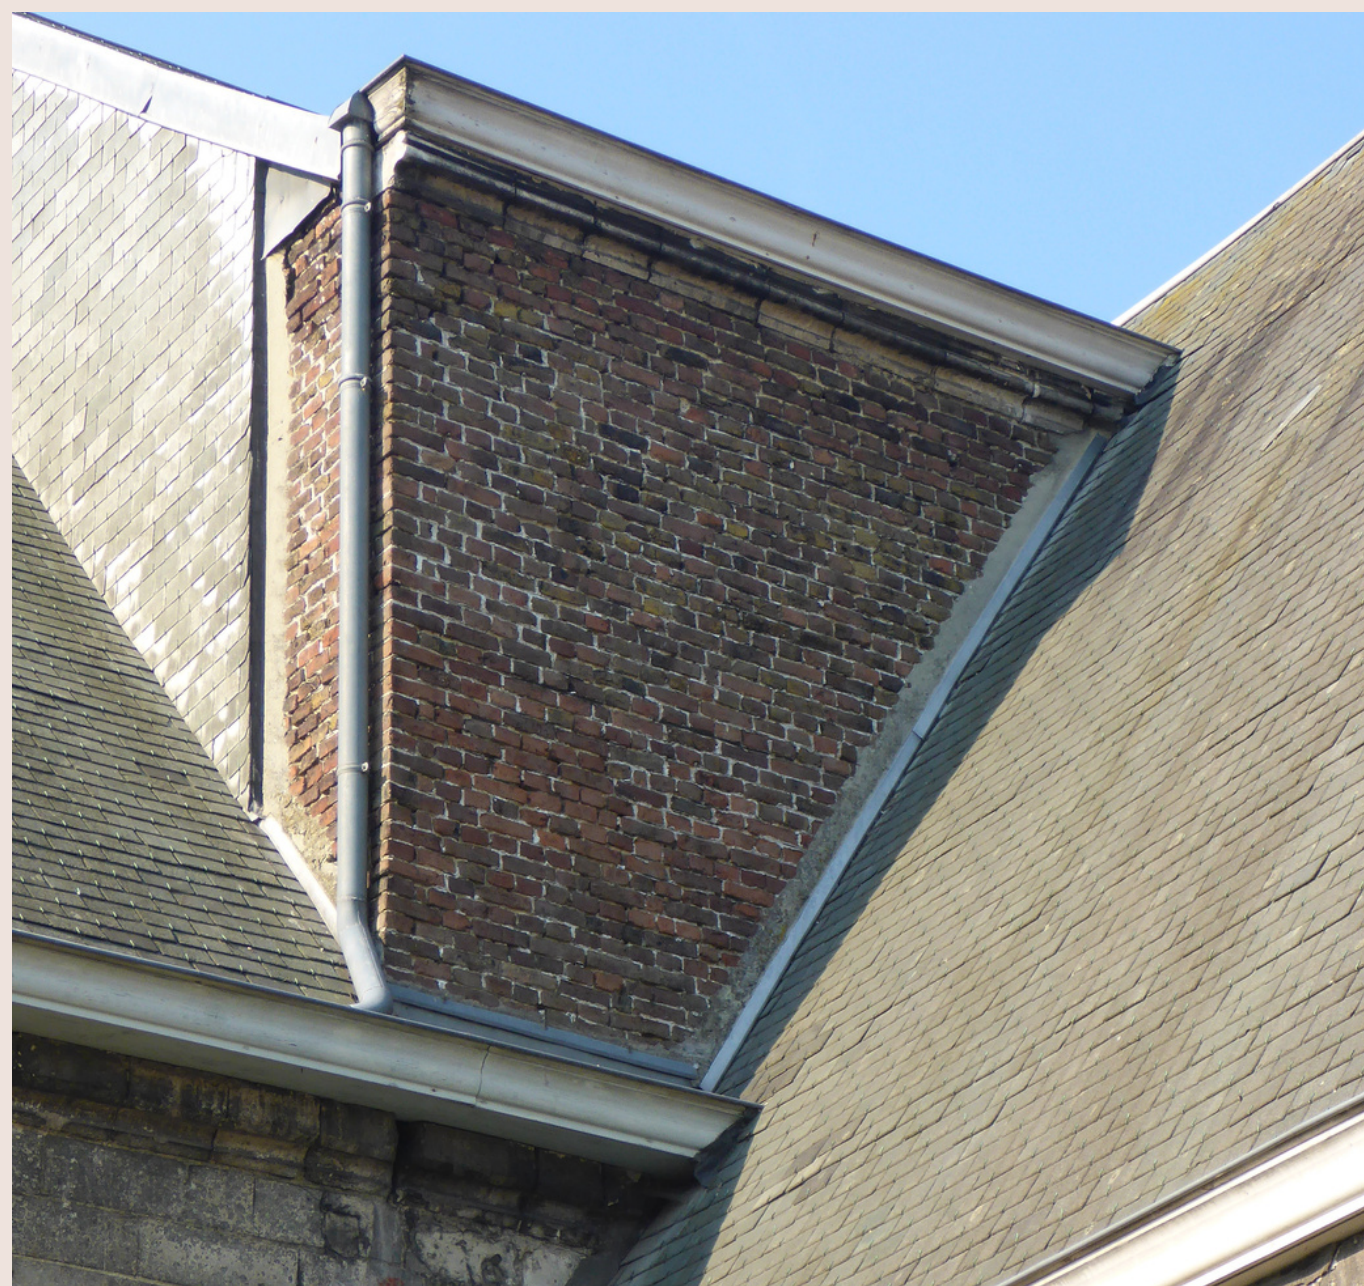
**3** Déjointoiement du mur en brique

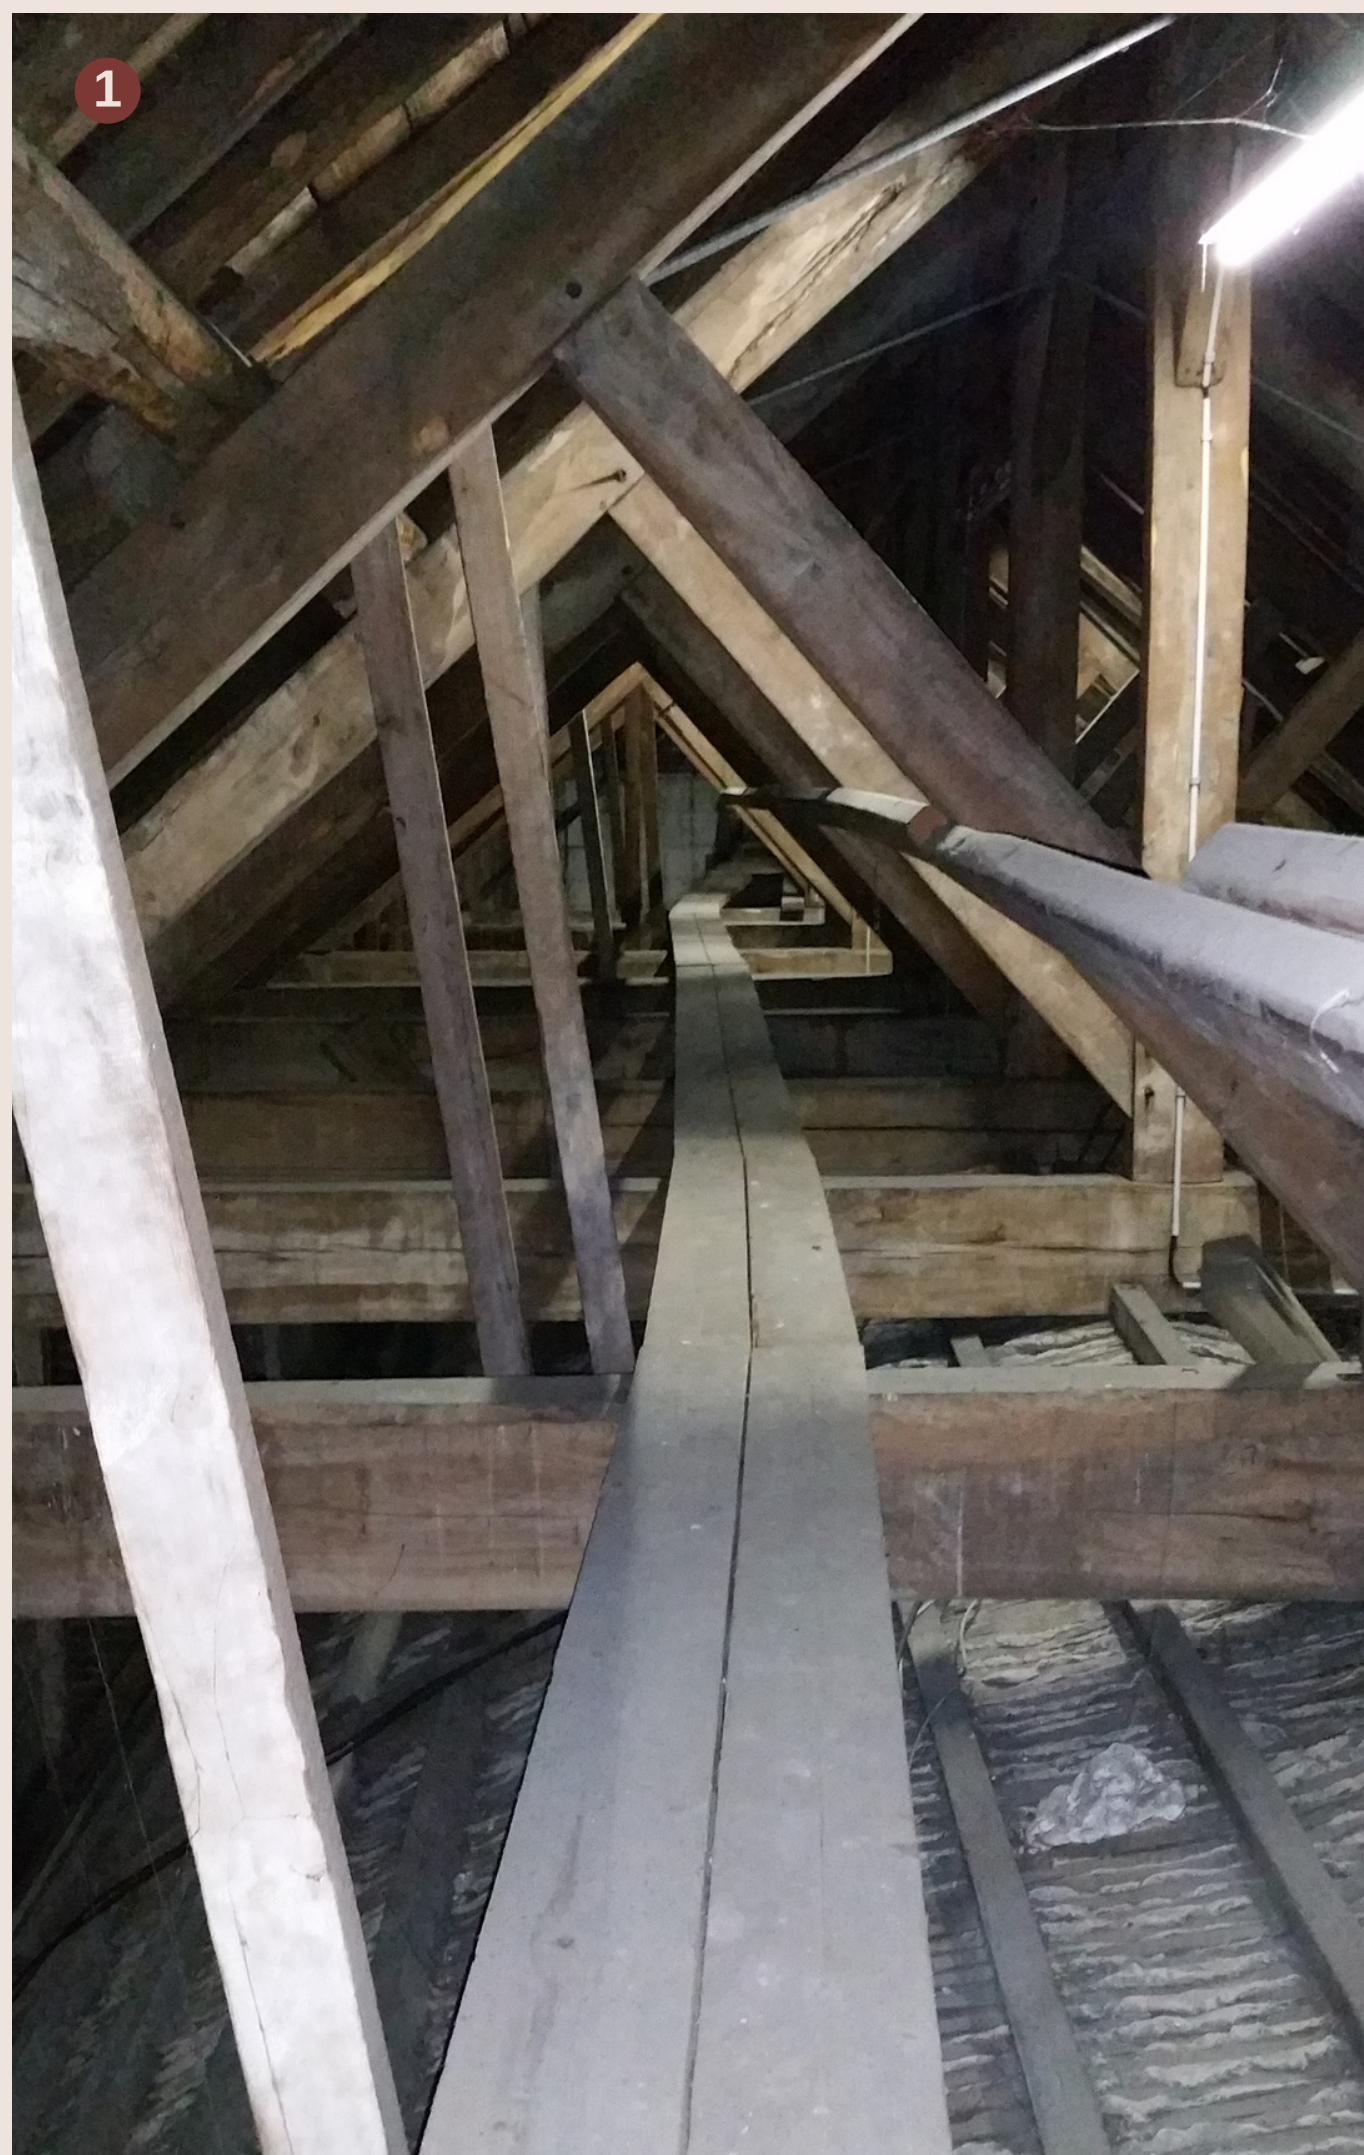
Les charpentes sont infestées par des déjections de volatiles. Certaines pièces de bois et certains assemblages doivent être remplacés. **L'accès aux charpentes est dangereux** et doit être amélioré ❶ et ❷.

Accès dangereux à la charpente de la nef

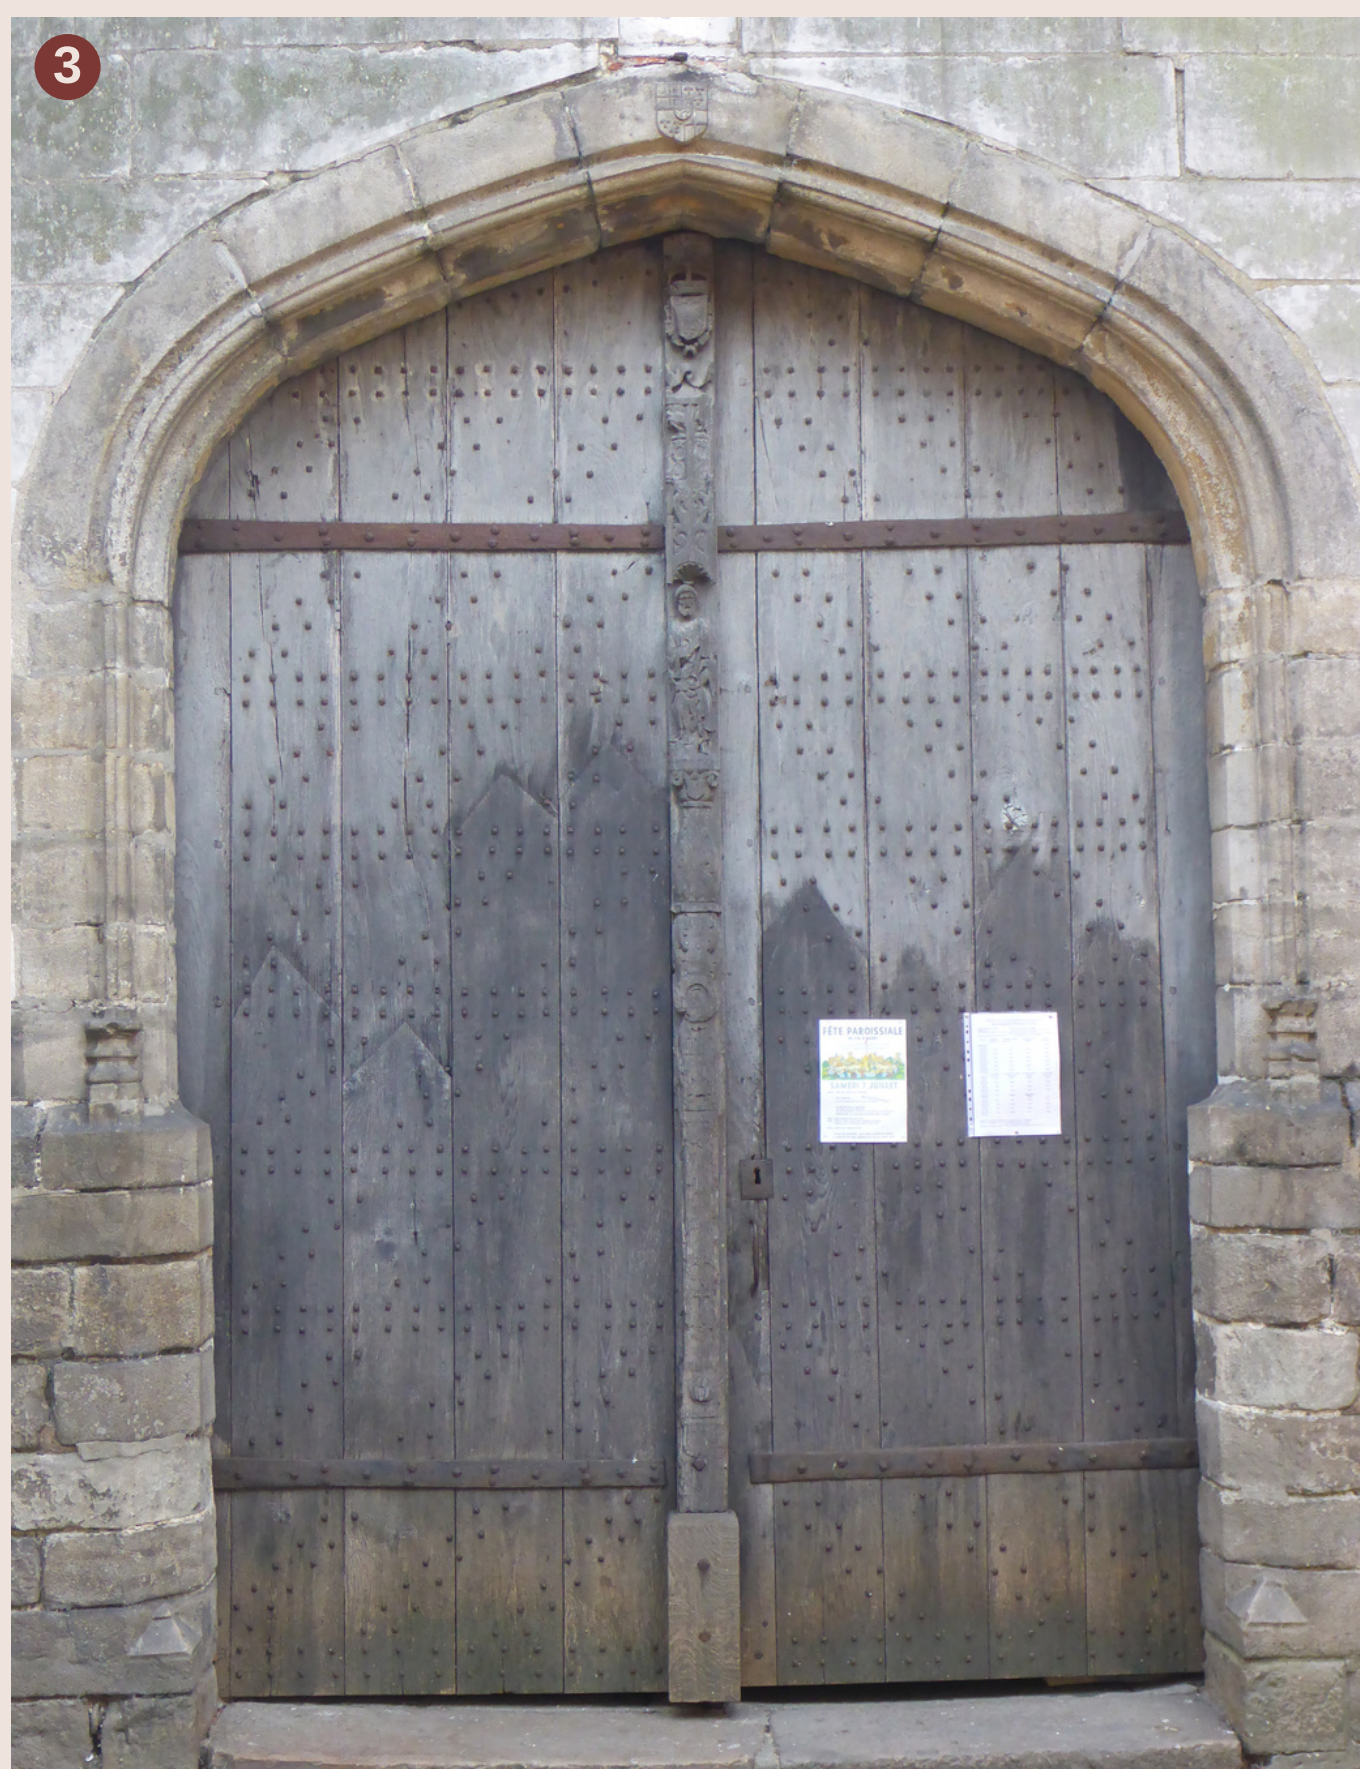
Le **portail d'entrée** présente un mauvais état de conservation en particulier sur la partie basse ❸. Le bois des vantaux est laissé à nu et se dégrade rapidement puisqu'il est exposé aux pollutions atmosphériques. La partie centrale sculptée a perdu de son relief au fil du temps et la serrurerie est oxydée.

Effacement de la partie basse du meneau sculpté du portail classé Monuments Historiques

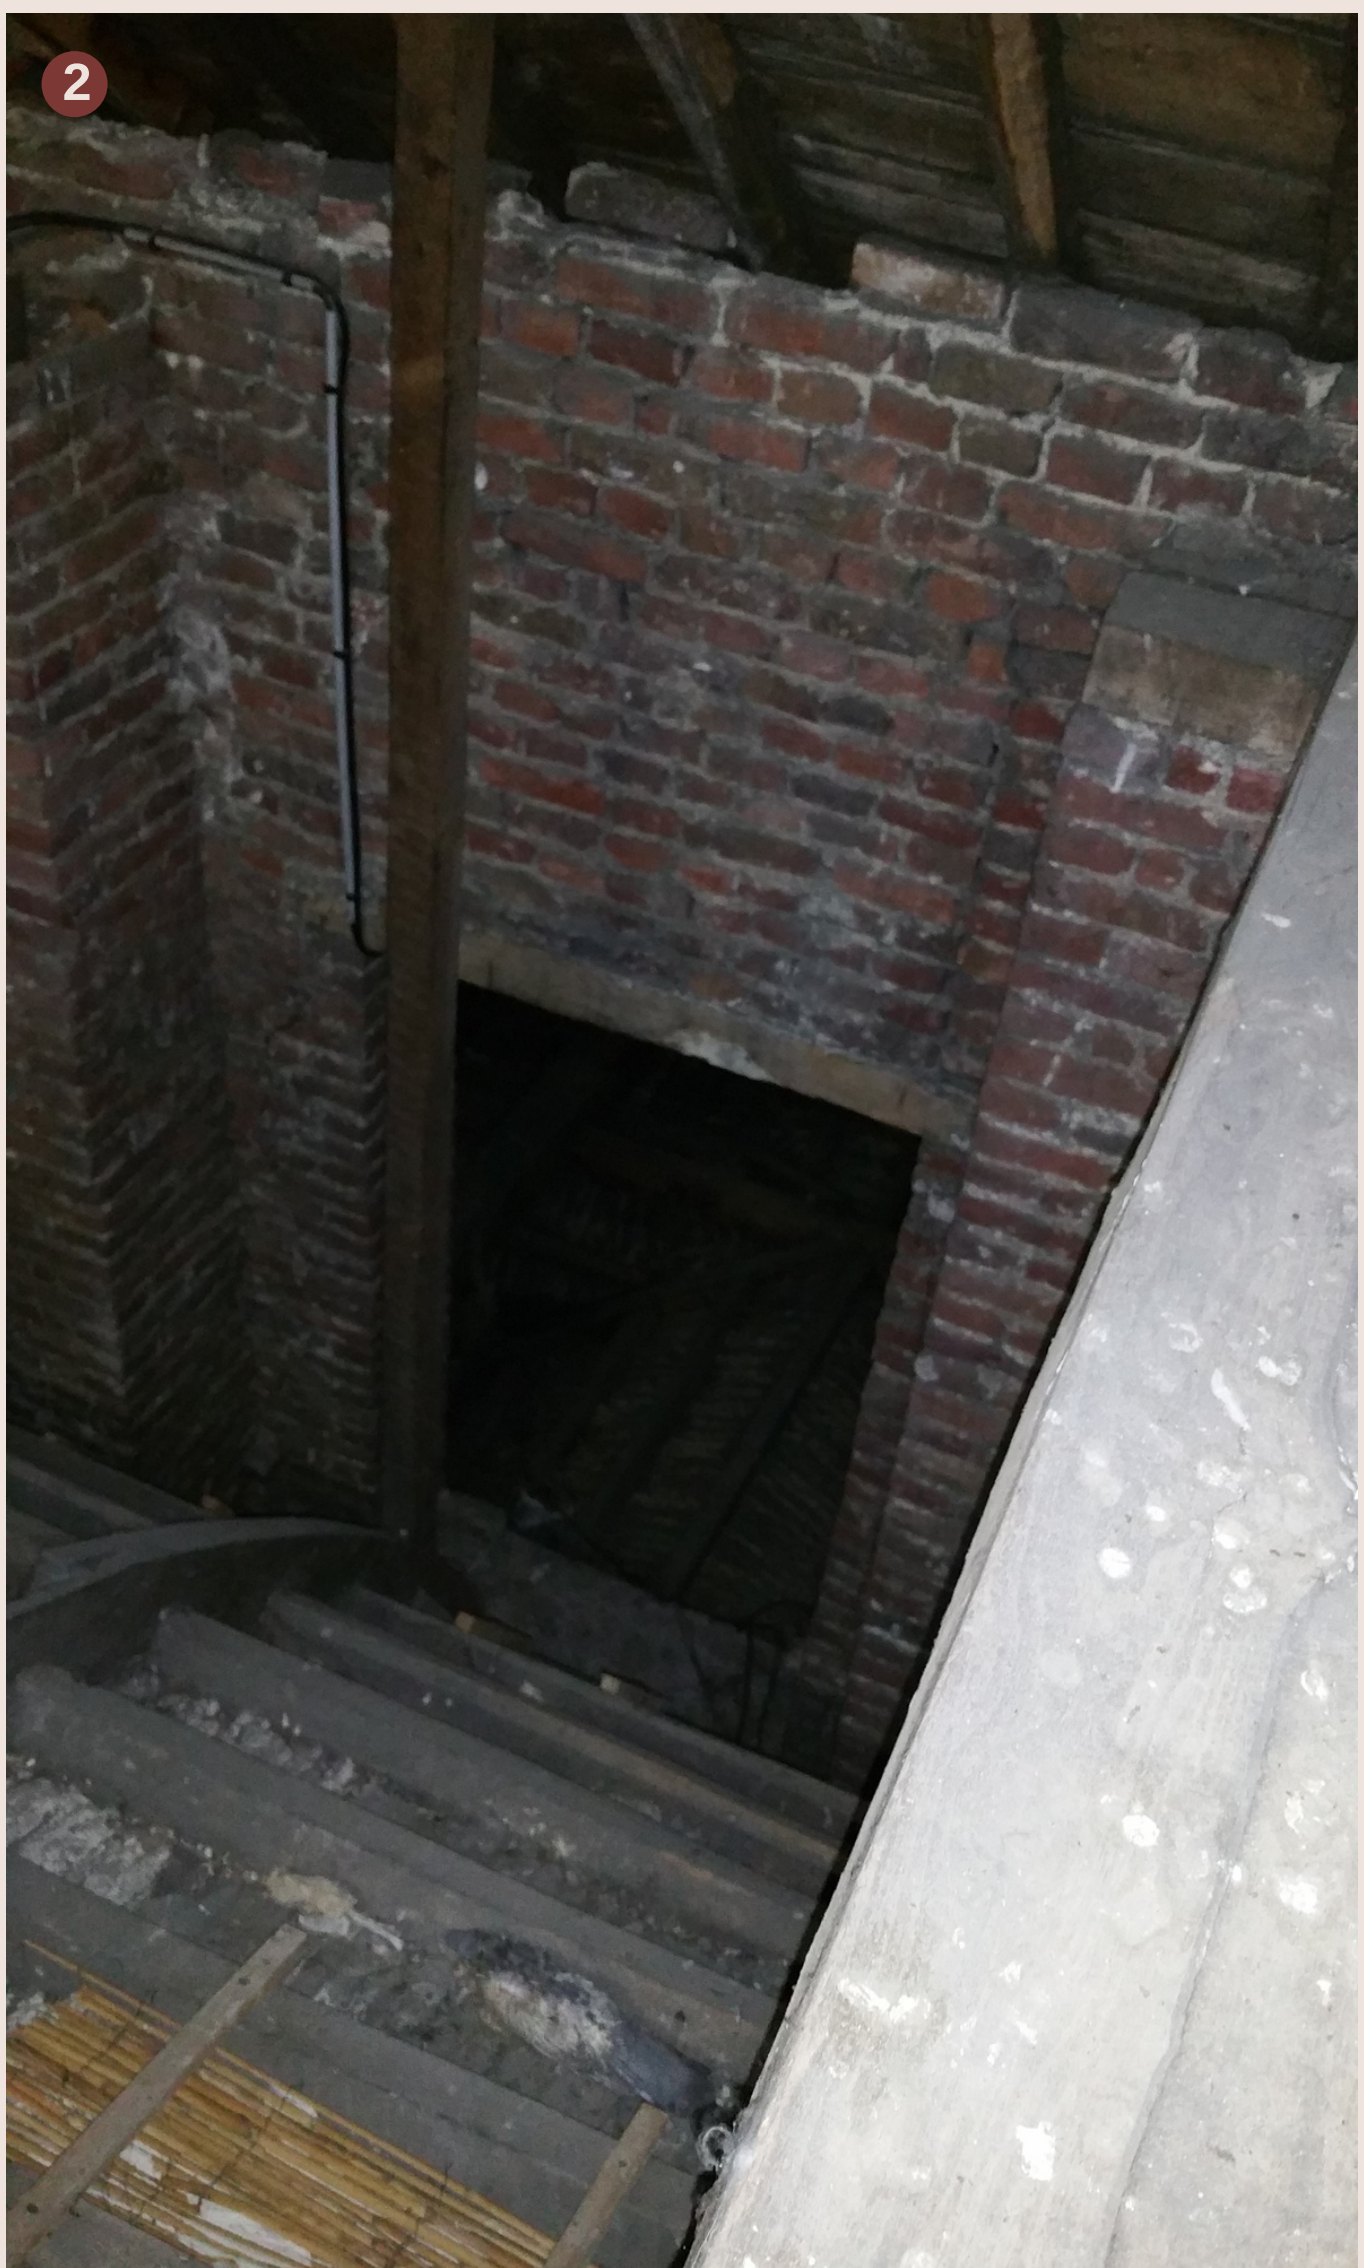
Rehaussement des murs gouttereaux et problème d'accessibilité aux charpentes des bas-côtés

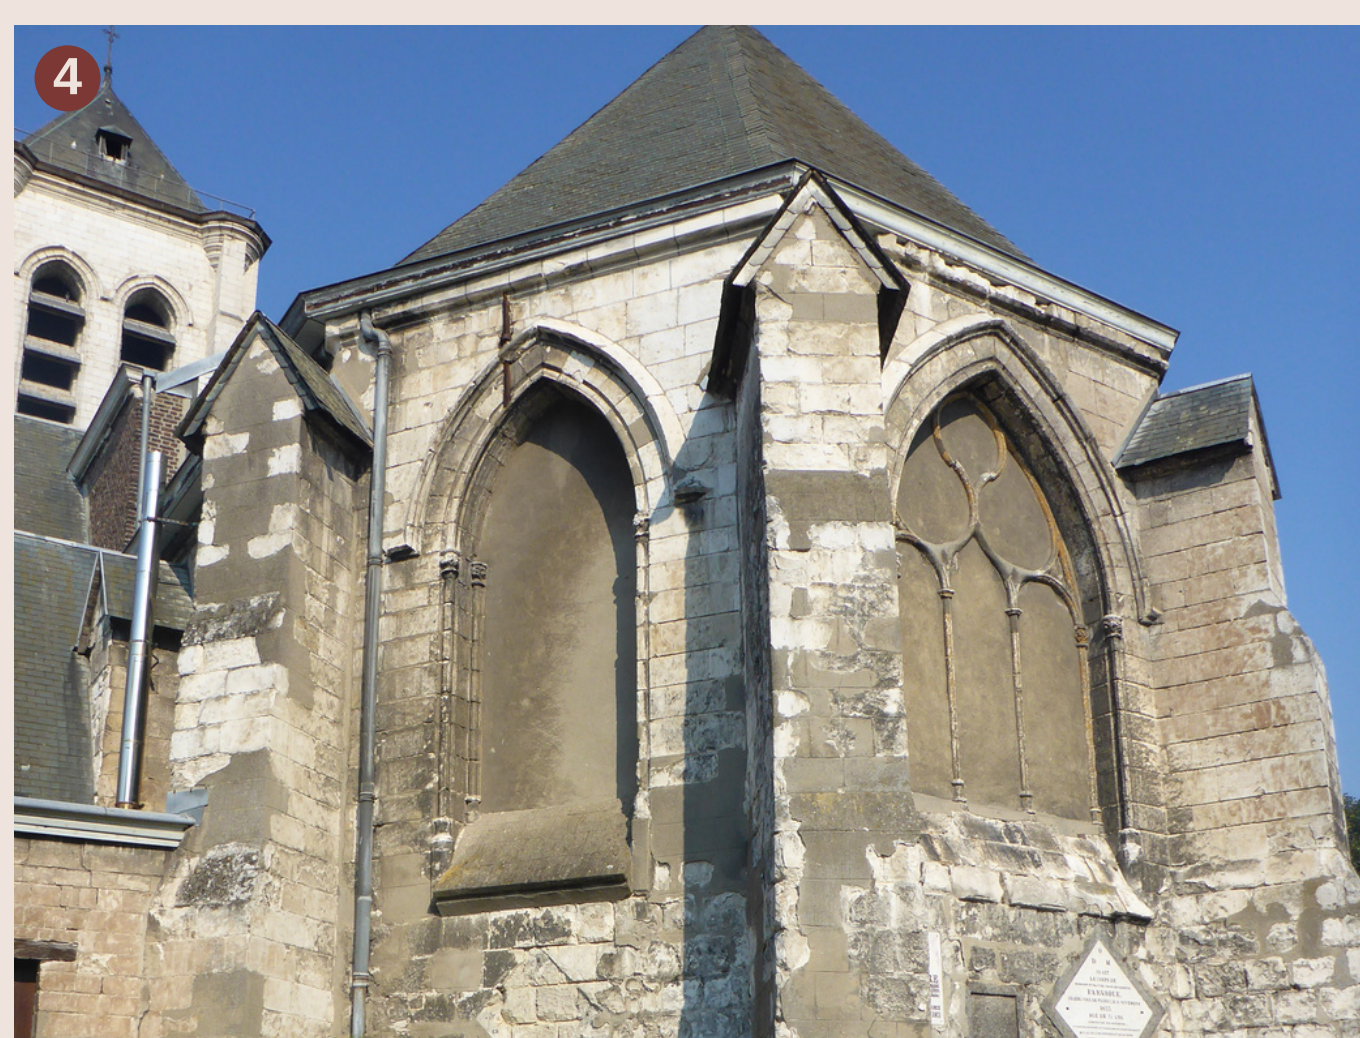
La plupart des panneaux vitrés sont encrassés et les calfeutrements sont épais et détériorés. Les bavettes en plomb de protection des appuis en pierre sont manquantes.

Disparition des panneaux vitrés des baies du chevet

La majorité des vitraux sont déposés et restaurés en atelier. Leur étanchéité et esthétique sont révisées.

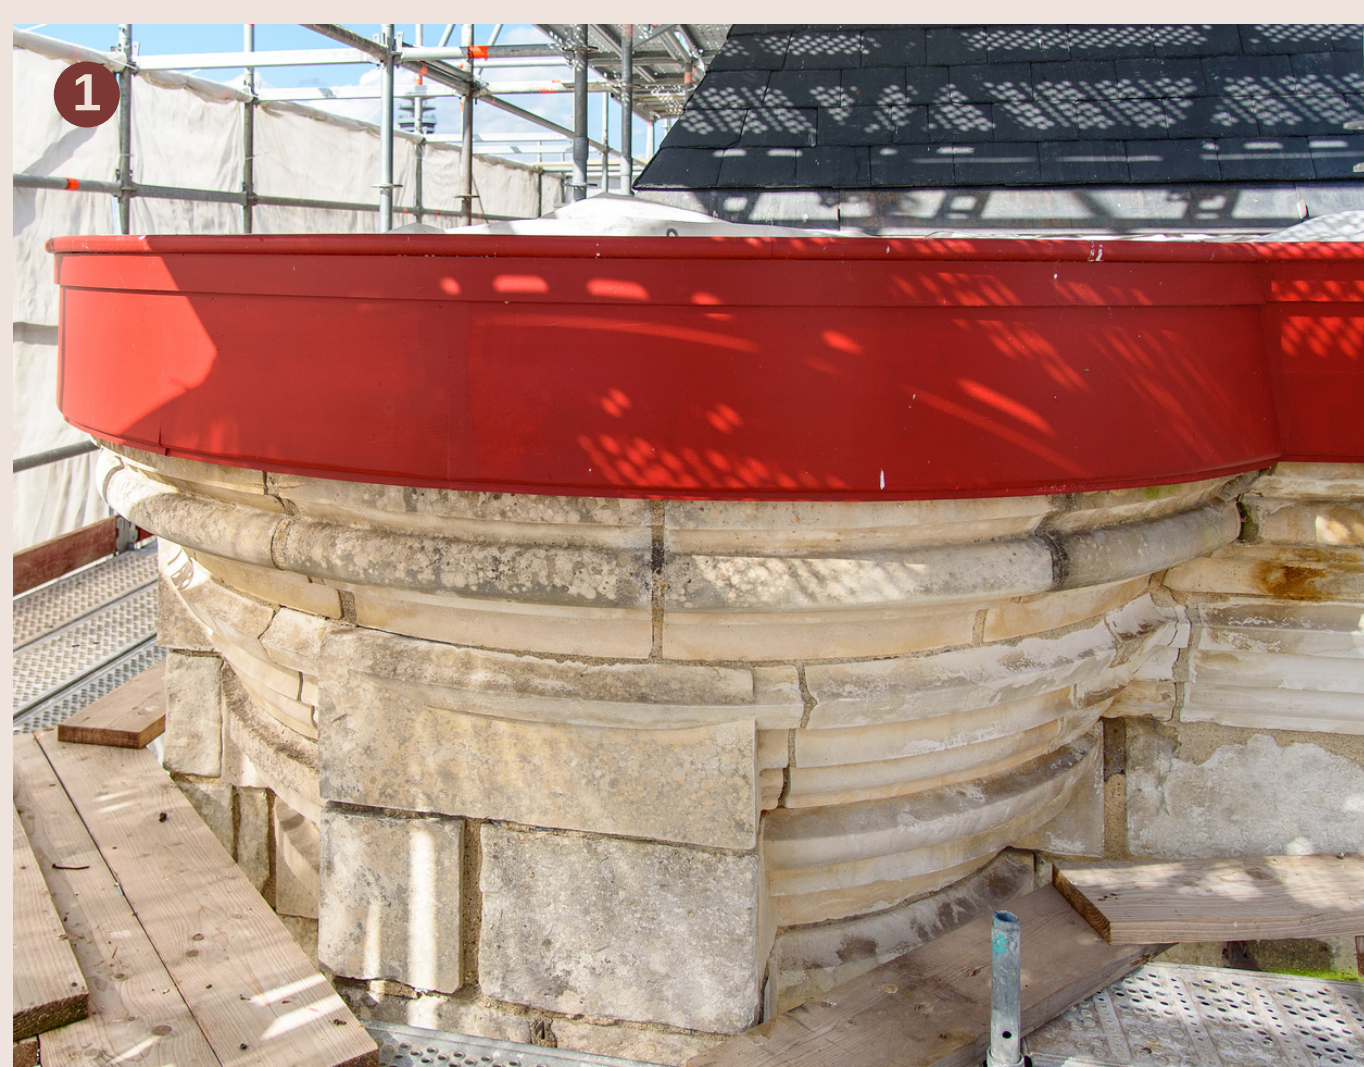
Création d'un nouveau chéneau cintré qui suit les courbes de l'édifice et finition en rouge sang de bœuf\*

La structure de la charpente est renforcée. Certaines pièces de bois ont dû être remplacées. Les bois sont traités contre les insectes xylophages (qui se nourrissent du bois). Un **nouveau chéneau** qui suit mieux les courbes du bâtiment a été conçu. Il est désormais plus esthétique et remplit mieux sa fonction d'étanchéité ①.

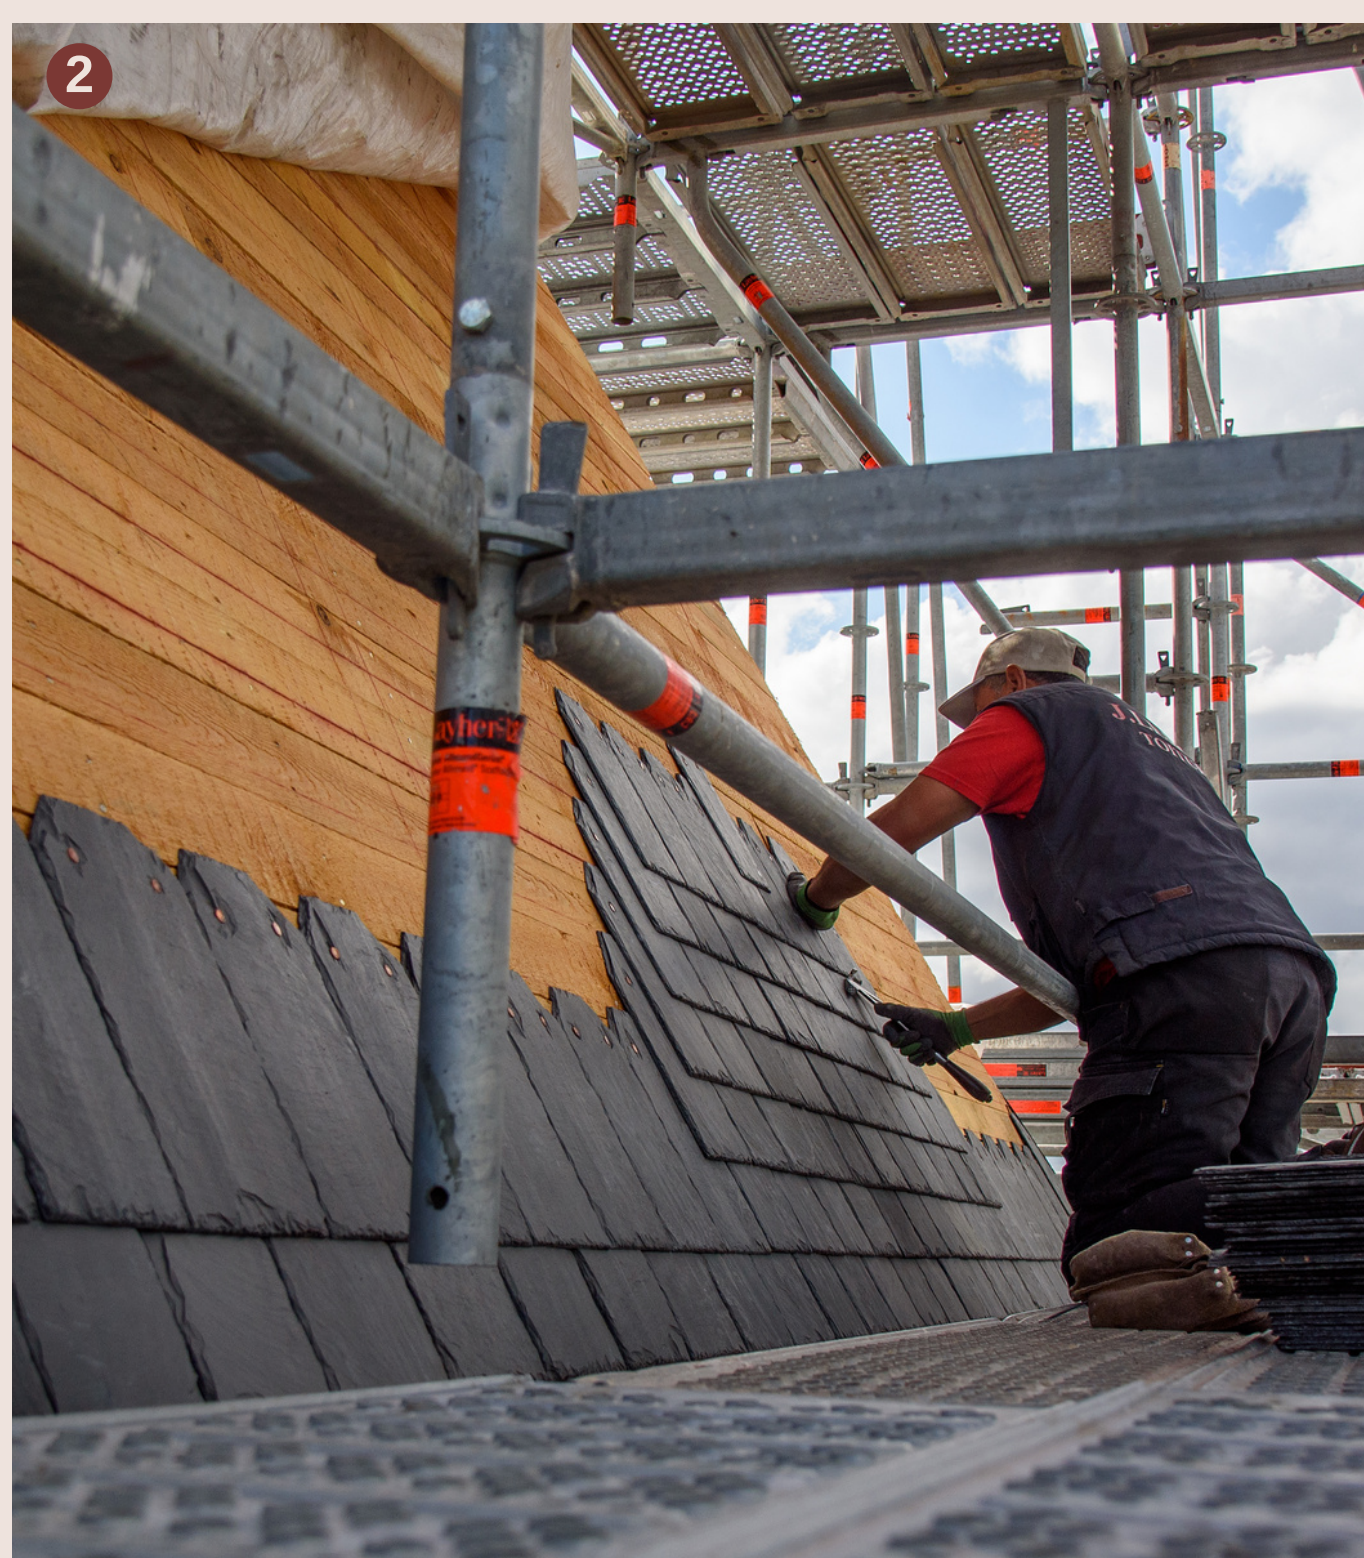
Pose des nouvelles ardoises sur le voligeage neuf du clocher

Une fois le travail achevé sur la charpente, un **voligeage neuf** est créé. Les nouvelles **ardoises y sont posées au clou en cuivre**.
