**Villeneuve  
d'Ascq**

# Restauration de l'église Saint-Pierre de Flers-Bourg

Un diagnostic réalisé en **2016** par le **cabinet d'architecte E. Sintive** a permis de mieux appréhender les problématiques de l'église liées majoritairement à l'**humidité**. Les remontées par capillarité et infiltrations d'eau provoquées par une **mauvaise étanchéité de la toiture** sont aggravées par de nombreux **ragréages et joints en ciment** qui endommagent les pierres de mauvaise qualité.

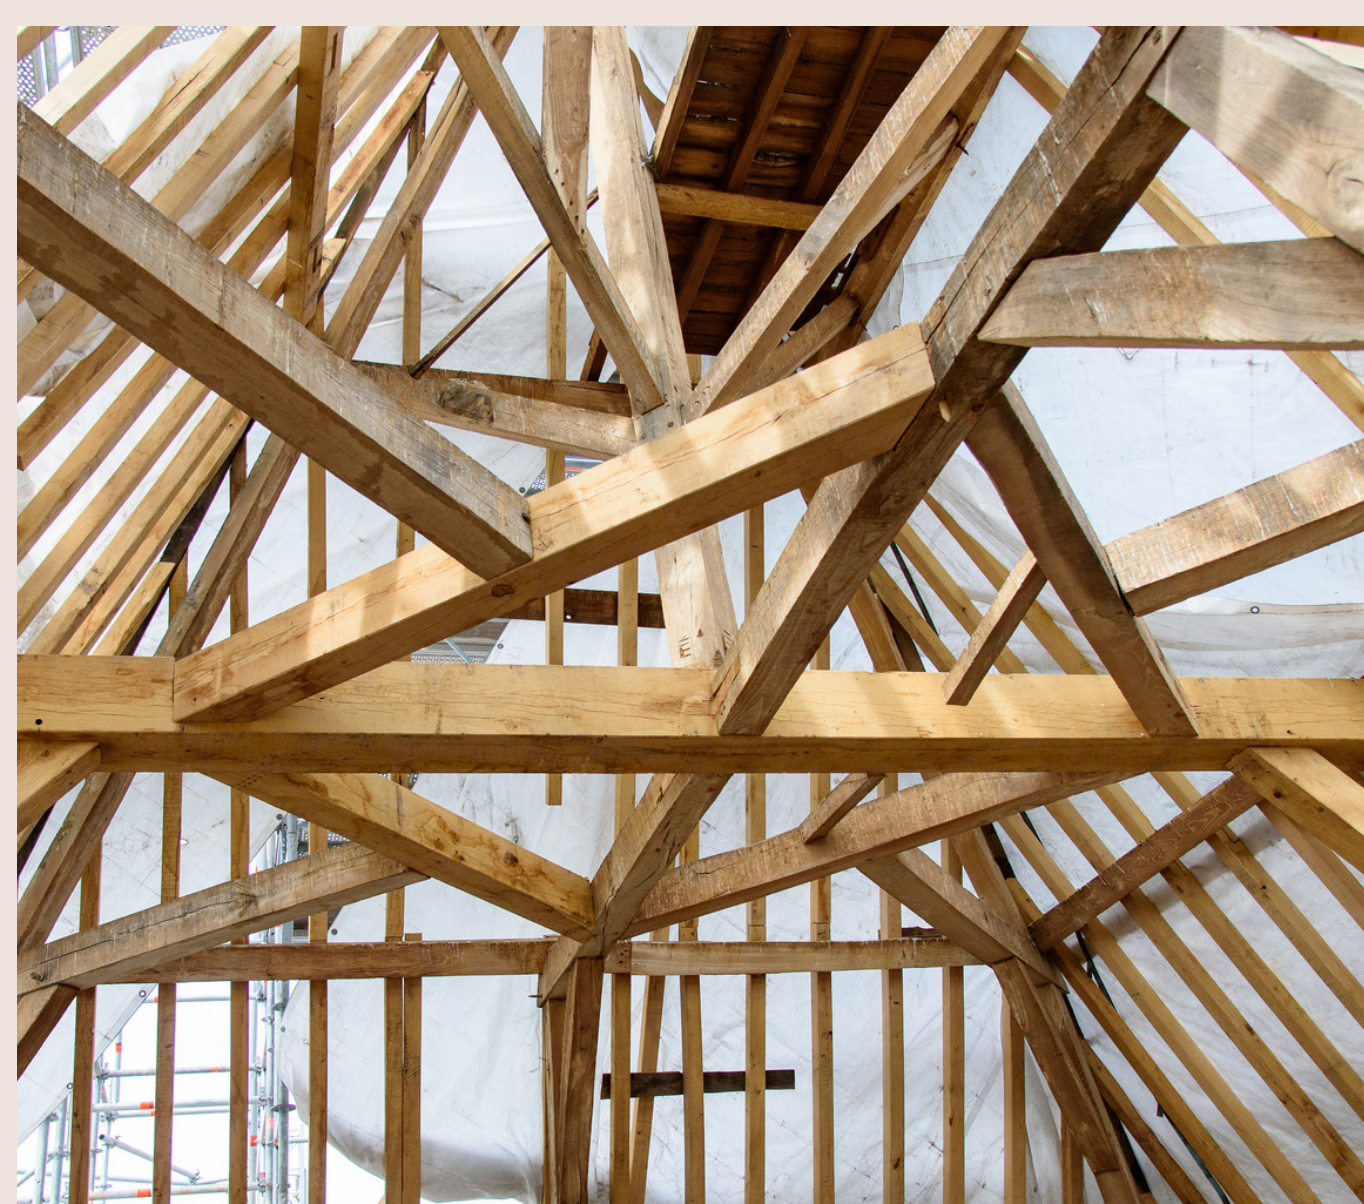
Restauration de la charpente en cours, assemblage des anciennes et nouvelles pièces de bois

La structure de la charpente est renforcée. Certaines pièces de bois ont dû être remplacées. Les bois sont traités contre les insectes xylophages (qui se nourrissent du bois). Un **nouveau chéneau** qui suit mieux les courbes du bâtiment a été conçu. Il est désormais plus esthétique et remplit mieux sa fonction d'étanchéité ①.

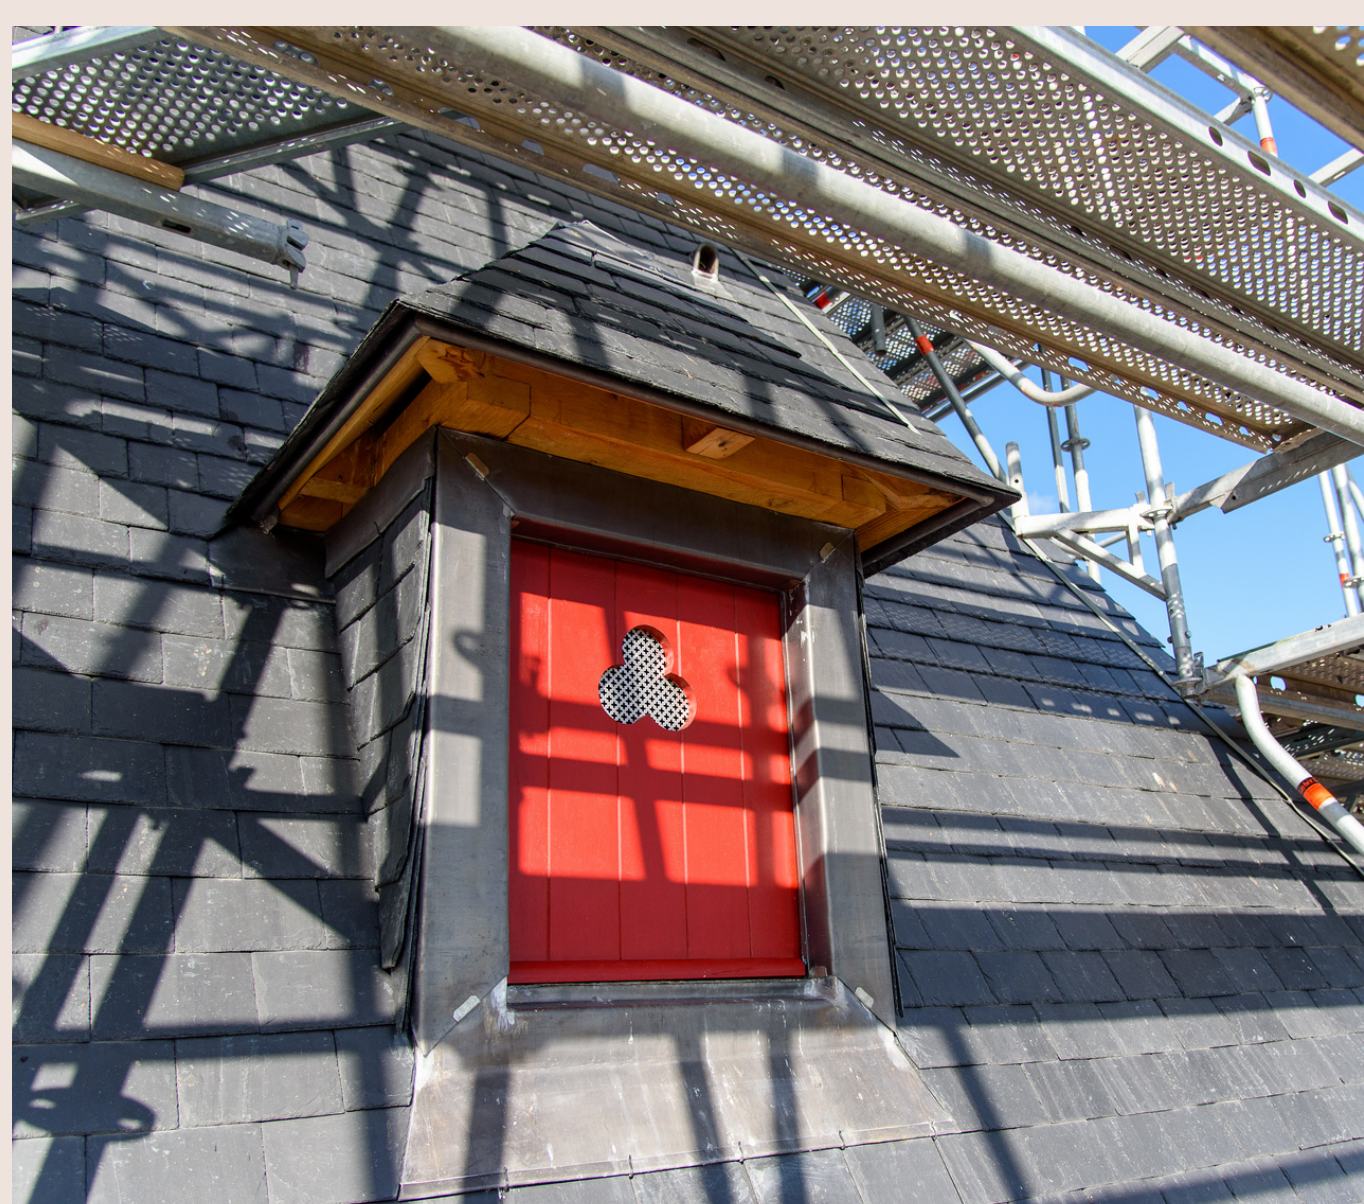
Couverture achevée du clocher et lucarne peinte en rouge sang de bœuf \*

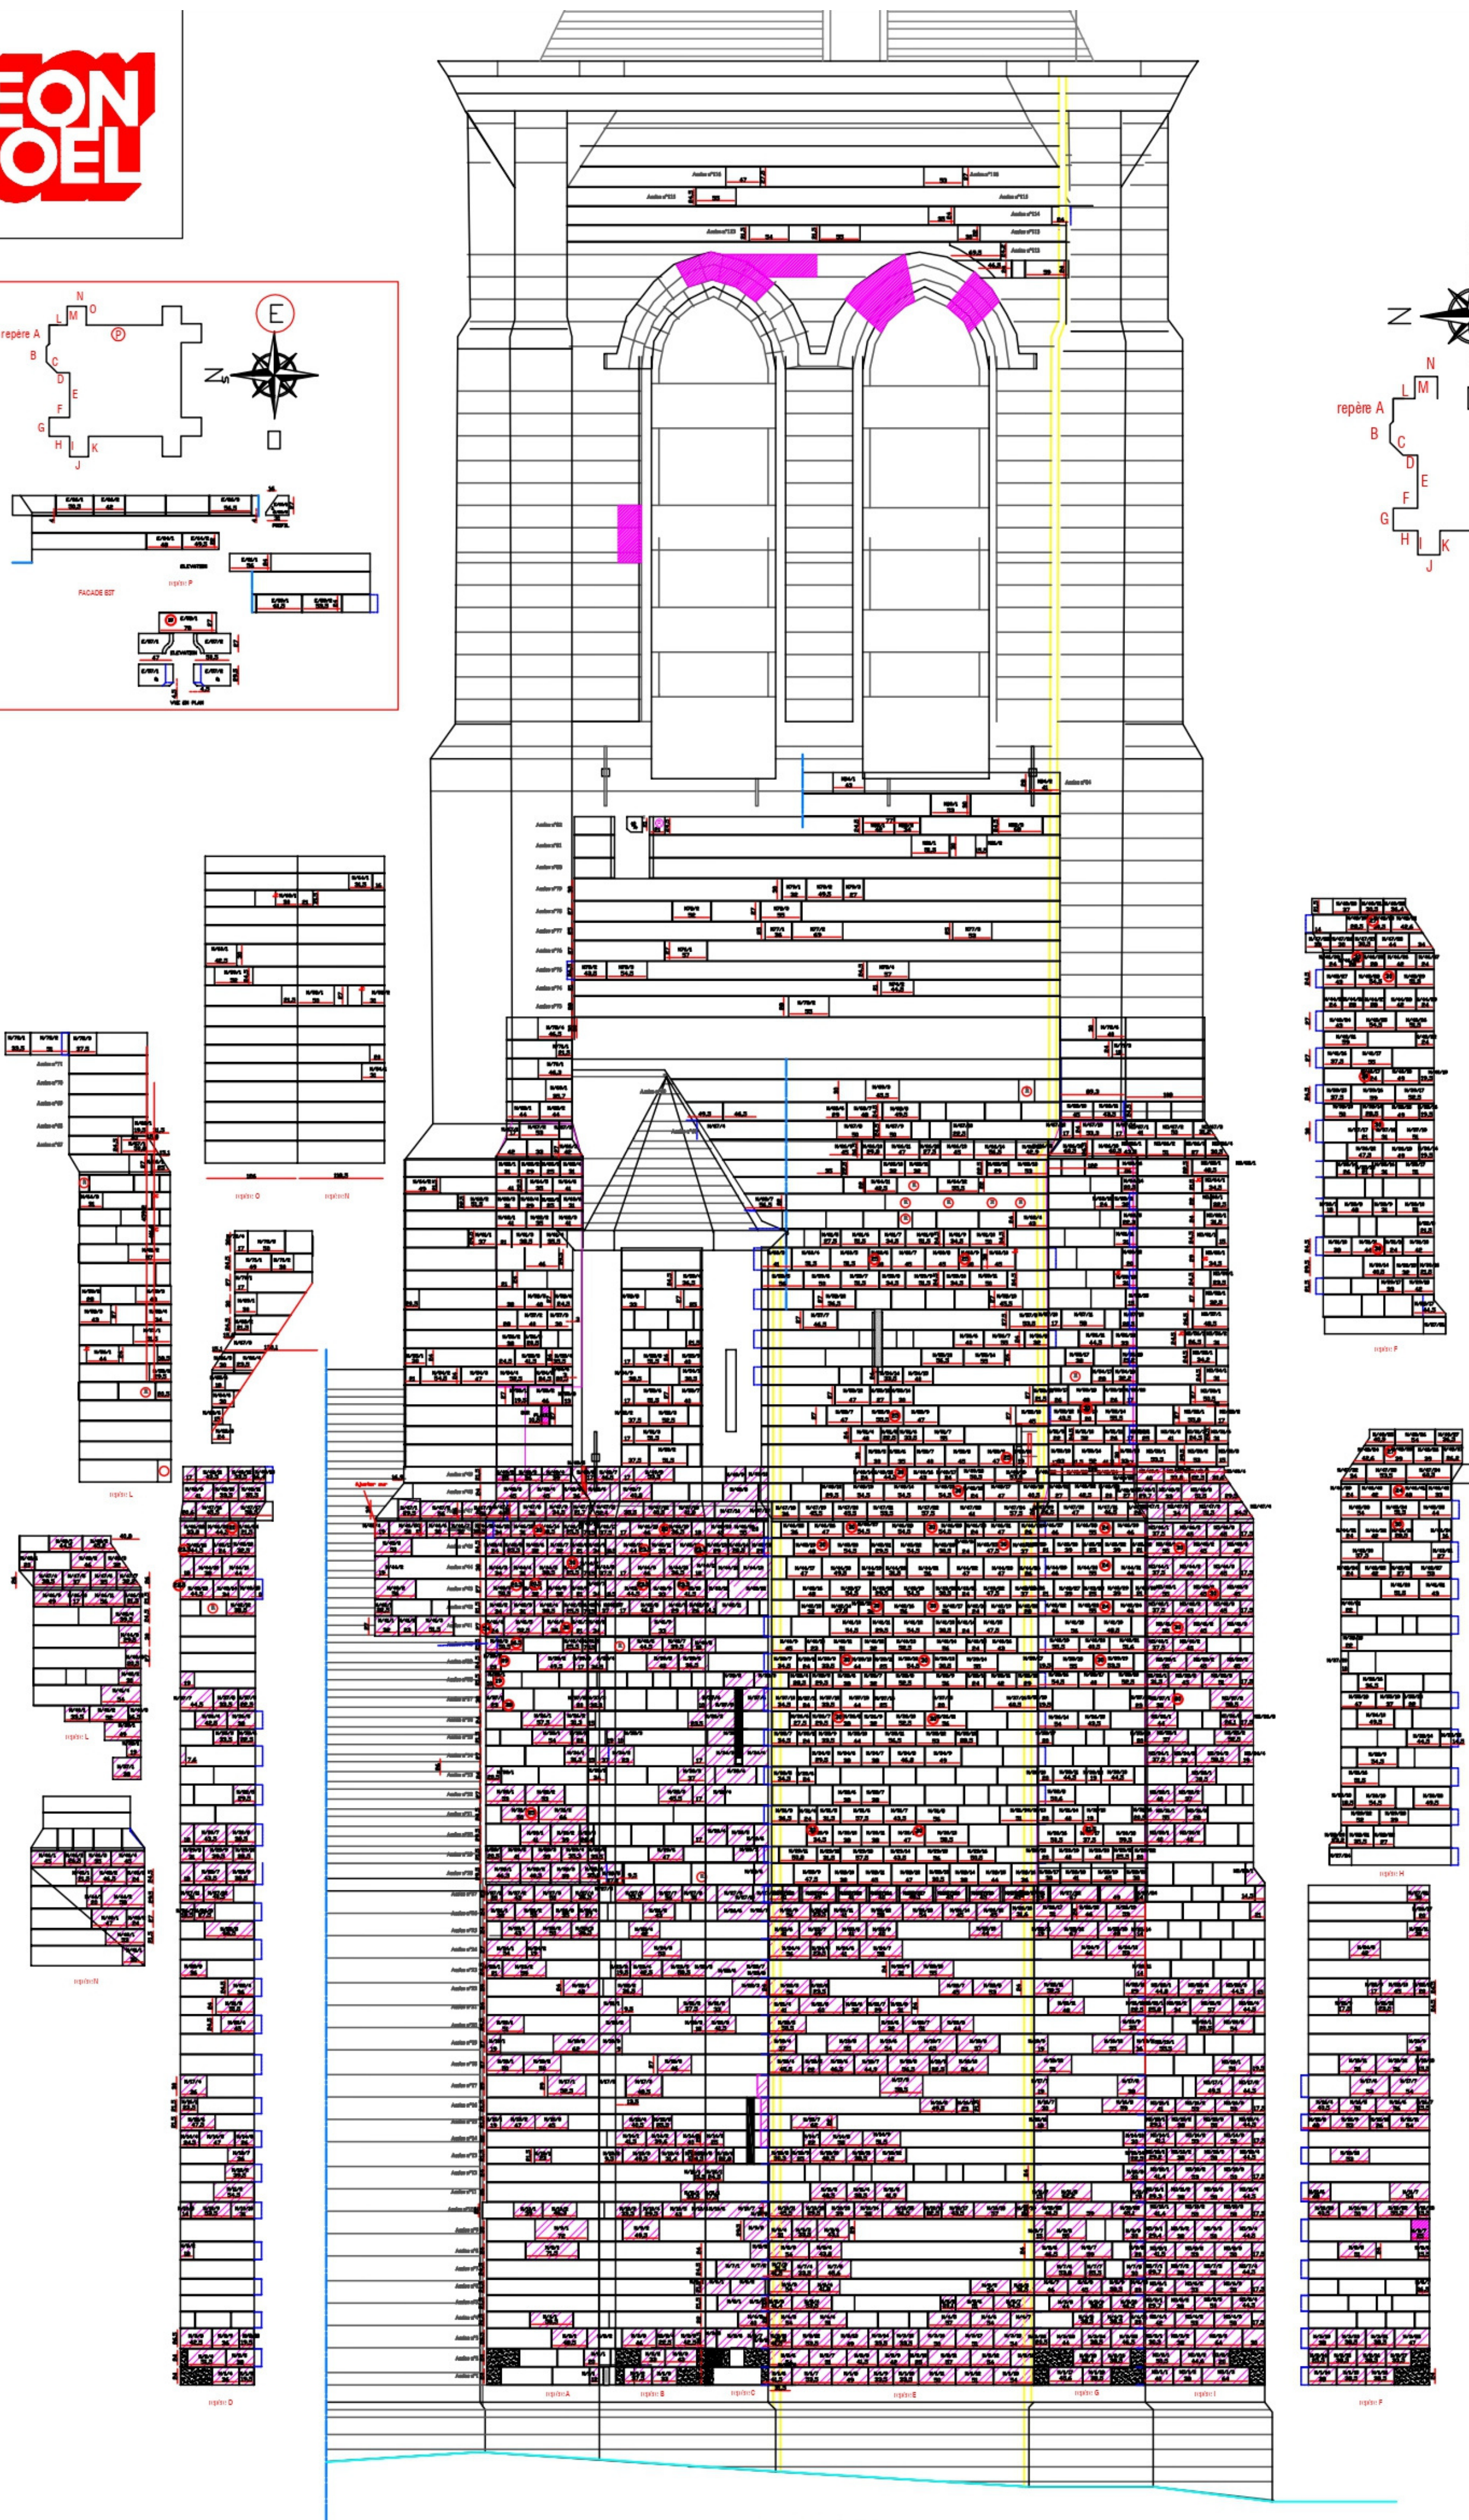
ELEVATION NORD

Plan de calepinage créé par l'entreprise Léon Noël en décembre 2022. Ce plan est amené à évoluer au cours de la rénovation.

Un **plan général de calepinage** du clocher est créé. Il permet de visualiser sur chaque face du clocher le **nombre précis de pierres conservées ou changées**. De nombreuses pierres trop dégradées ont dû être remplacées par des pierres neuves. Le rejointoiement est réalisé au fur et mesure.
