**Villeneuve  
d'Ascq**

# Restauration de l'église Saint-Pierre de Flers-Bourg

Un diagnostic réalisé en **2016** par le **cabinet d'architecte E. Sintive** a permis de mieux appréhender les problématiques de l'église liées majoritairement à l'**humidité**. Les remontées par capillarité et infiltrations d'eau provoquées par une **mauvaise étanchéité de la toiture** sont aggravées par de nombreux **ragréages et joints en ciment** qui endommagent les pierres de mauvaise qualité.

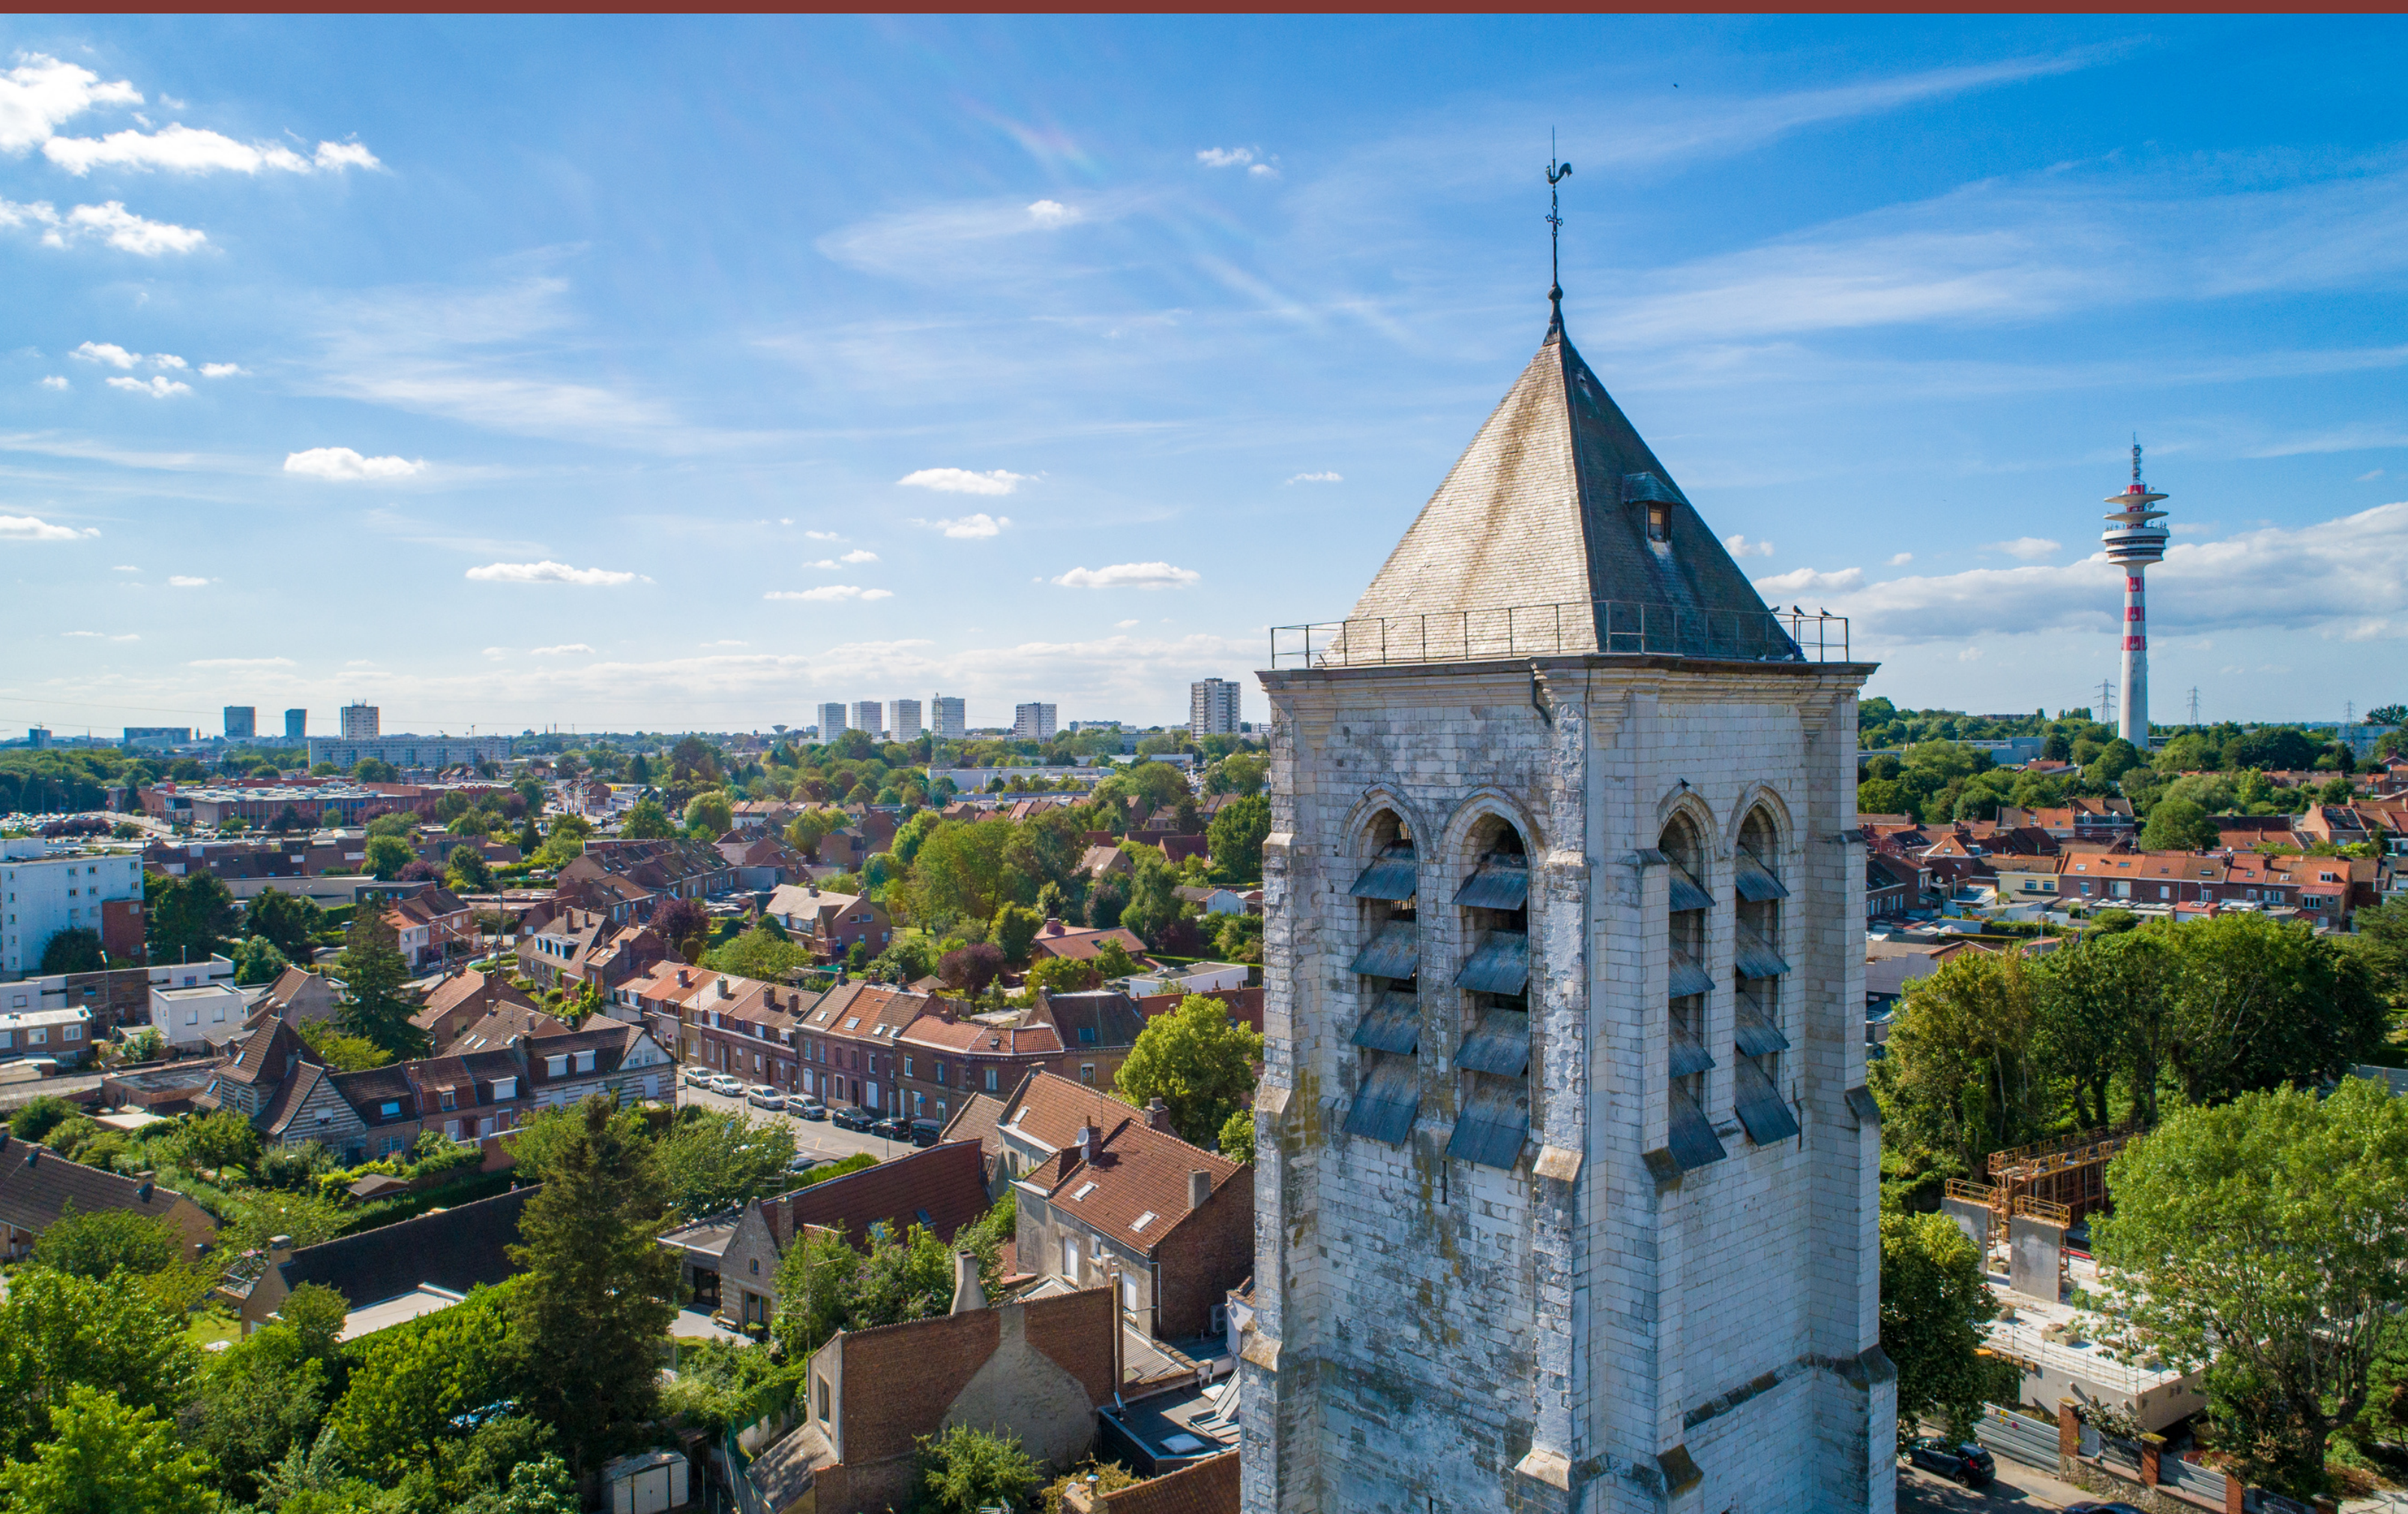
Clocher de l'église Saint-Pierre de Flers-Bourg  
avant restauration

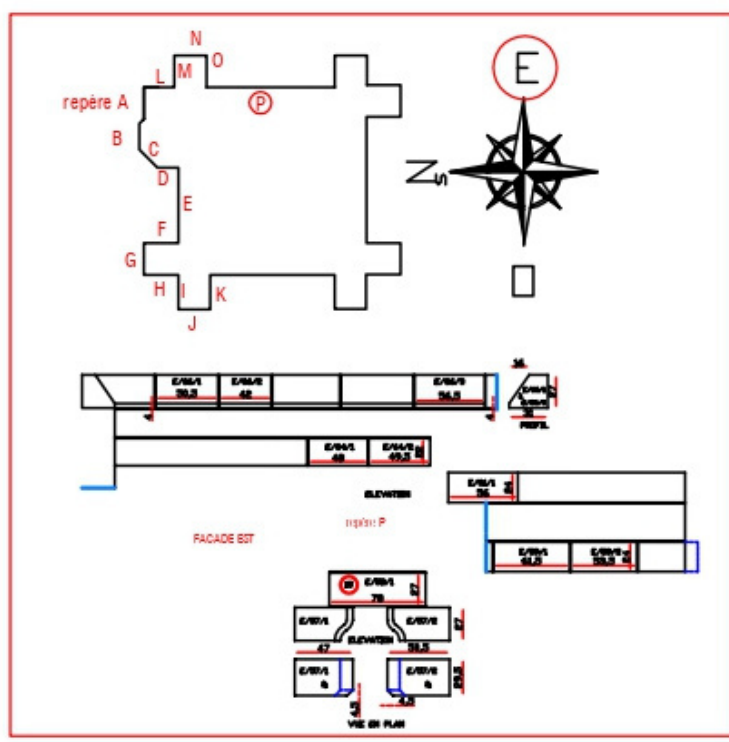
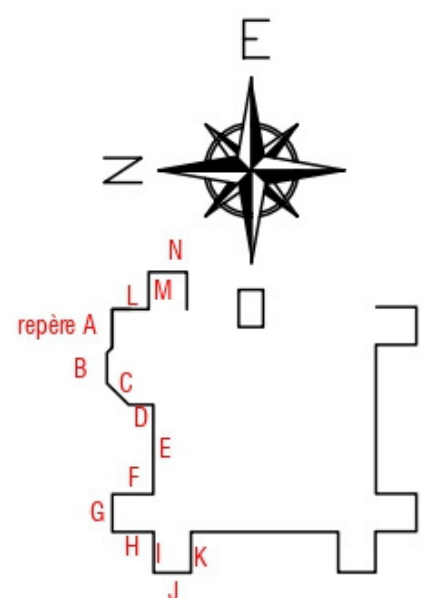
ELEVATION NORD

Plan de calepinage créé par l'entreprise Léon Noël en décembre 2022. Ce plan est amené à évoluer au cours de la rénovation.

Un **plan général de calepinage** du clocher est créé. Il permet de visualiser sur chaque face du clocher le **nombre précis de pierres conservées ou changées**. De nombreuses pierres trop dégradées ont dû être remplacées par des pierres neuves. Le rejointoiement est réalisé au fur et mesure.
